progettista	SPEZZANI p.i.e. ORAZIO via Anzani, 40 22100 COMO	INTROZZI ARCH. ALBERTO via A. Costa, 2 22079 VILLA GUARDIA	
proprietà	CIPRIANI ANTONIO s.r.l.		DATA
			10/18
oggetto	RELAZIONE TECNICA RUSTICI DA CEDERE COMUNE DI LUISAGO, PIAZZA MARCONI, VIA CANTU', VIA GALILEO GALILEI, VIA GARIBALDI C.T.: fg. 2 mapp. 41, 42, 43, 59, 60, 271		FILE
			18009001
IL PROGETTISTA	IL DIR. DEI LAVORI	IL PROPRIETARIO	L'IMPRESA

RELAZIONE TECNICA RUSTICI DA CEDERE

PERIZIA TECNICA

Immobile sito in Comune di Luisago, p.zza Marconi.

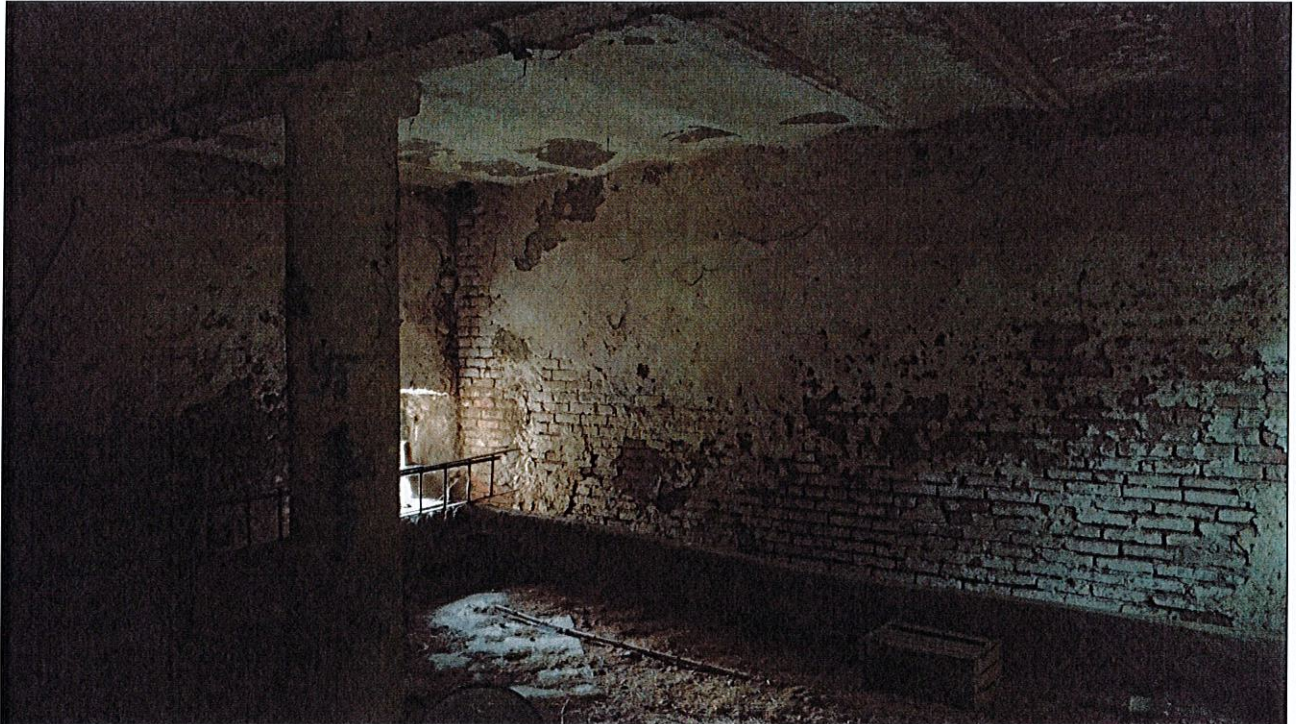
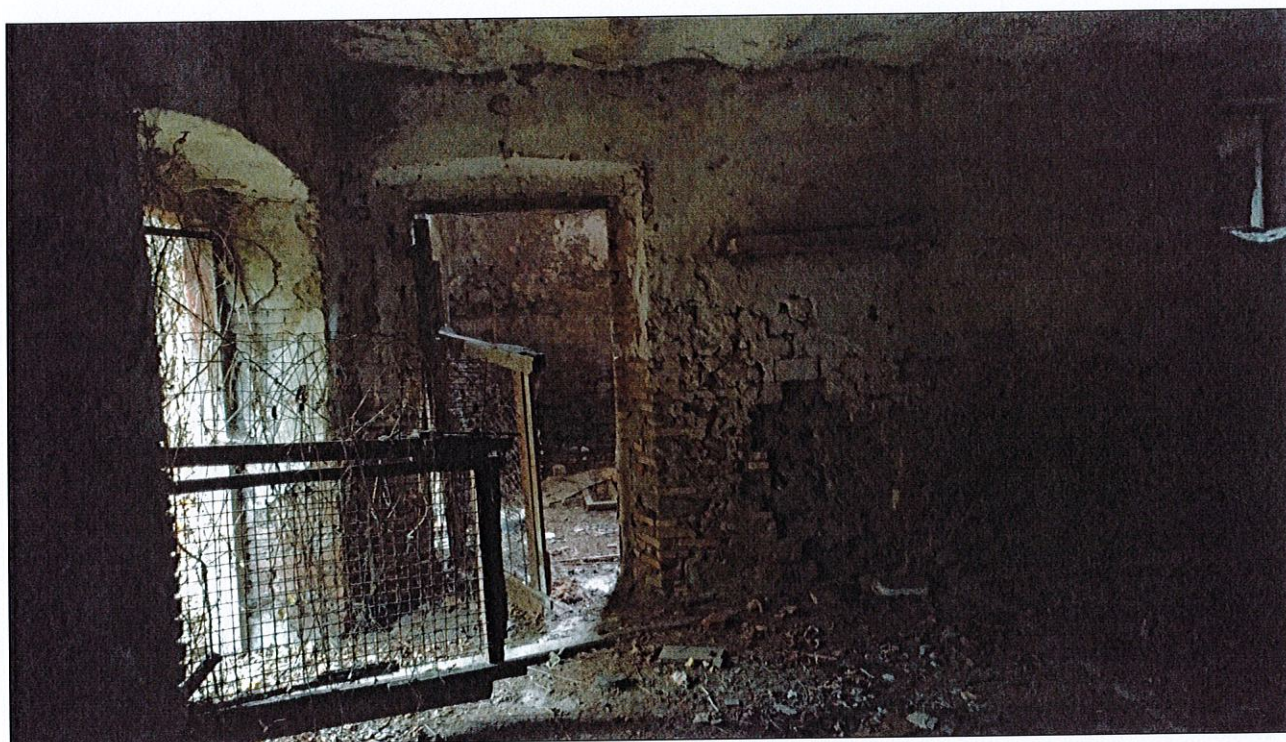
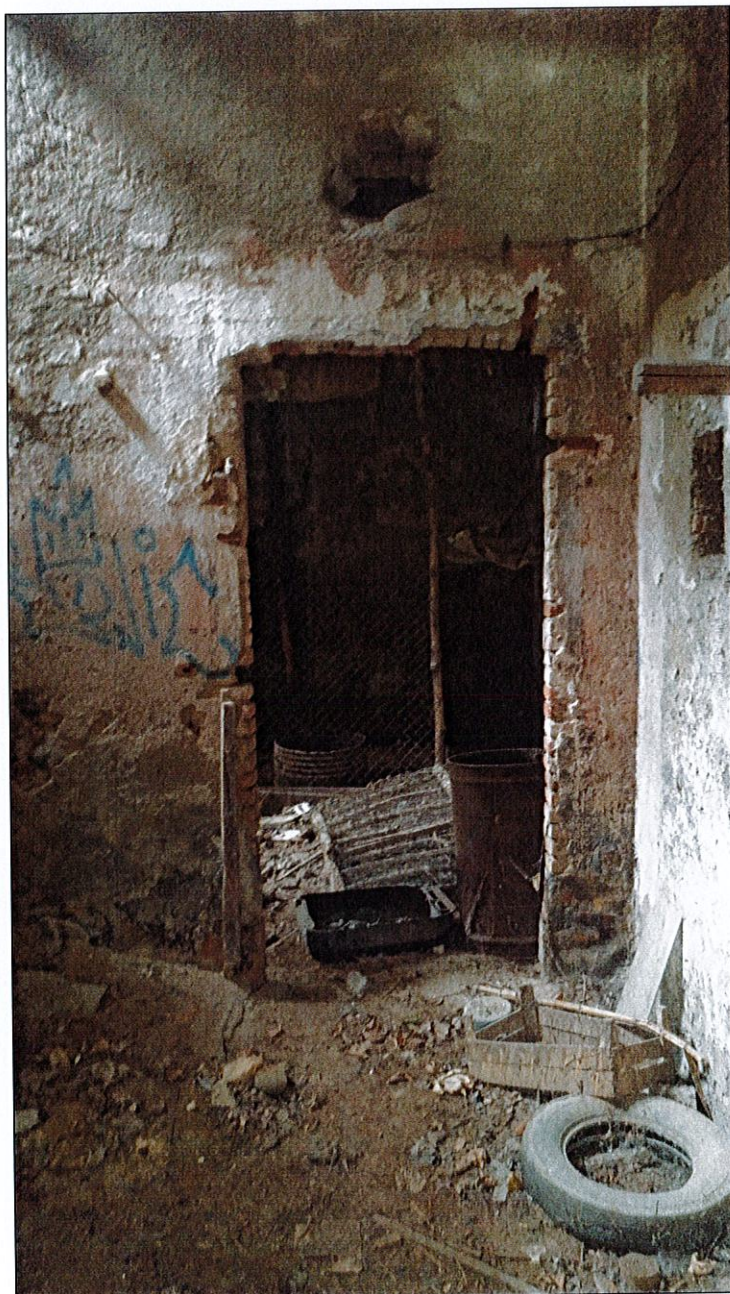
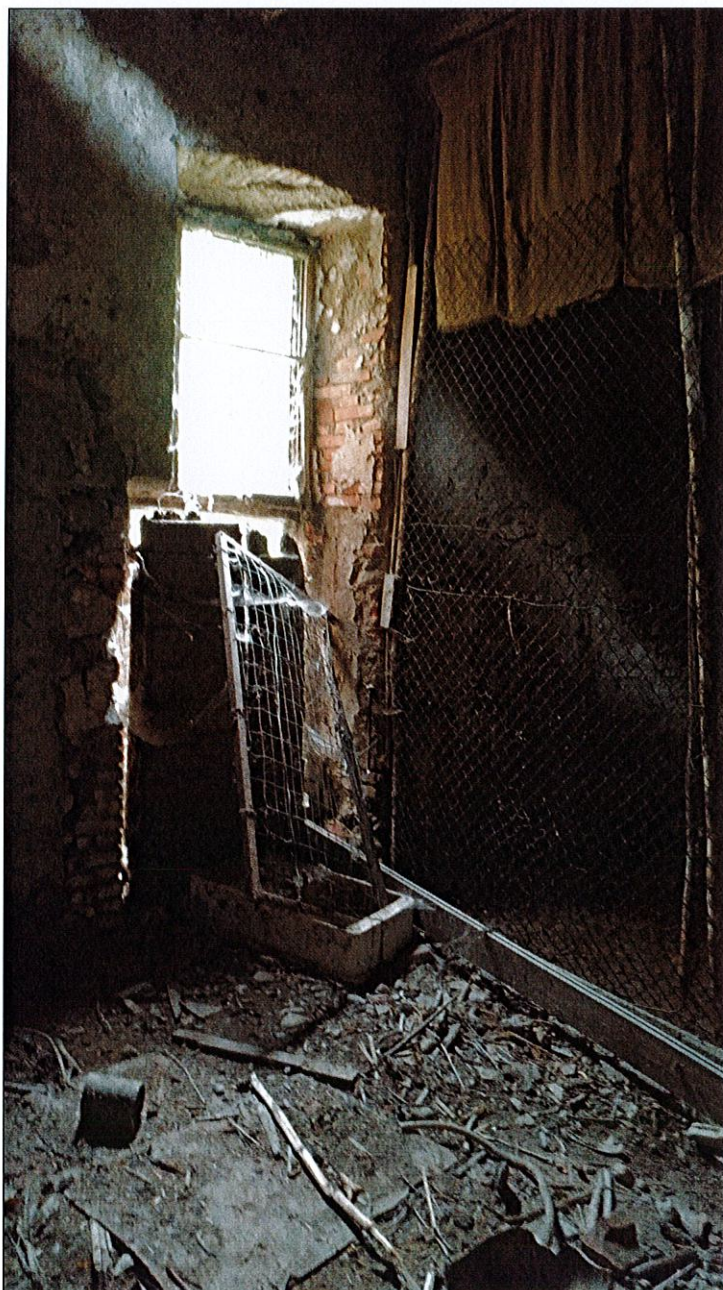
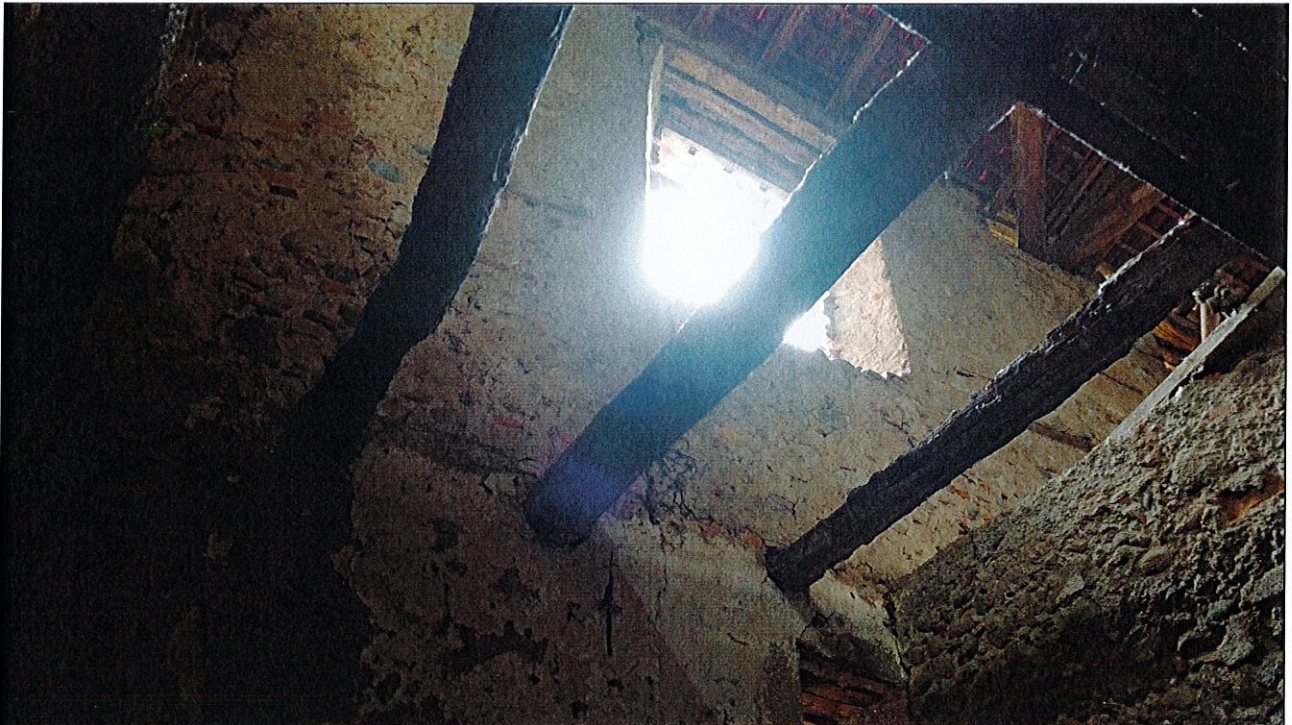
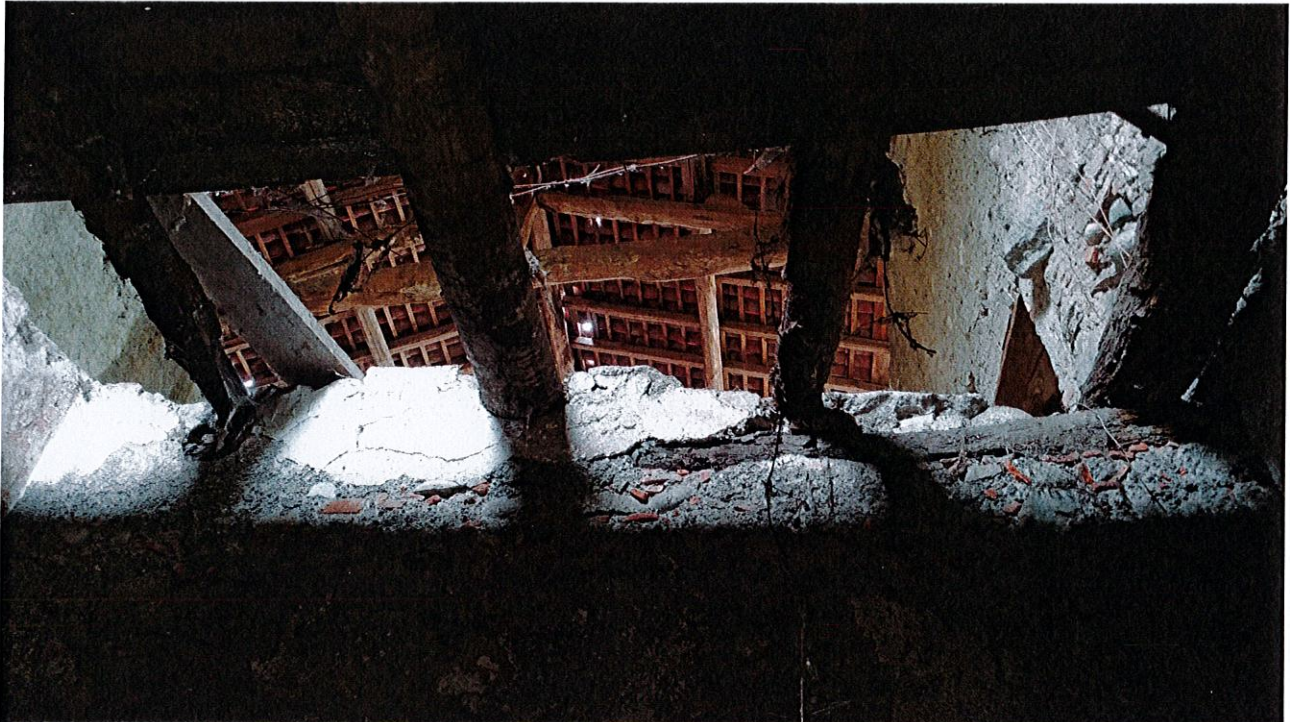
All'immobile si accede attraverso il cortile comune che prospetta sulla Piazza Marconi; la struttura portante è composta da muratura in pietrame mista laterizio con intonaco al rustico; come si evince dalle foto da 5 a 10 il pavimento al PT è in terreno battuto e privo di ogni finitura mentre il pavimento al P1° è composto da assito in legno grezzo. Le pareti sono in parte finite ad intonaco al rustico con diverse parti in distacco con il soffitto lasciato ancora a vista, i serramenti interni ed esterni in legno con inferriate in ferro.-----

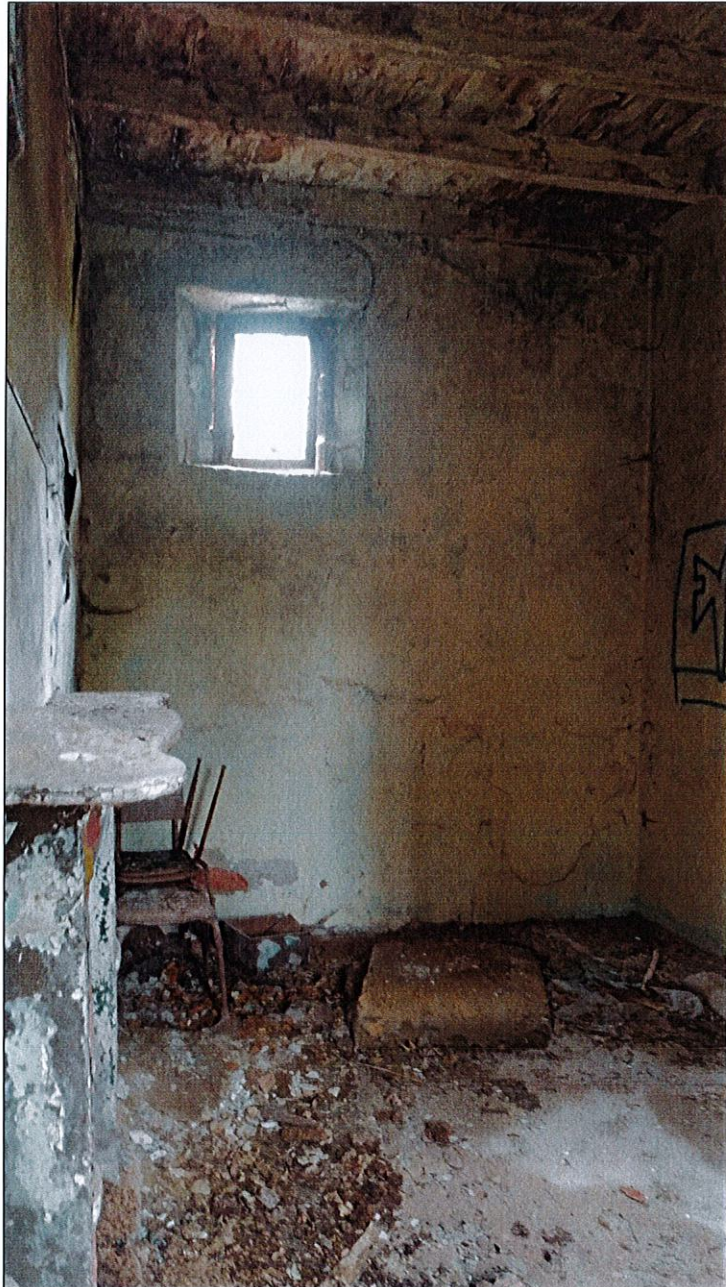
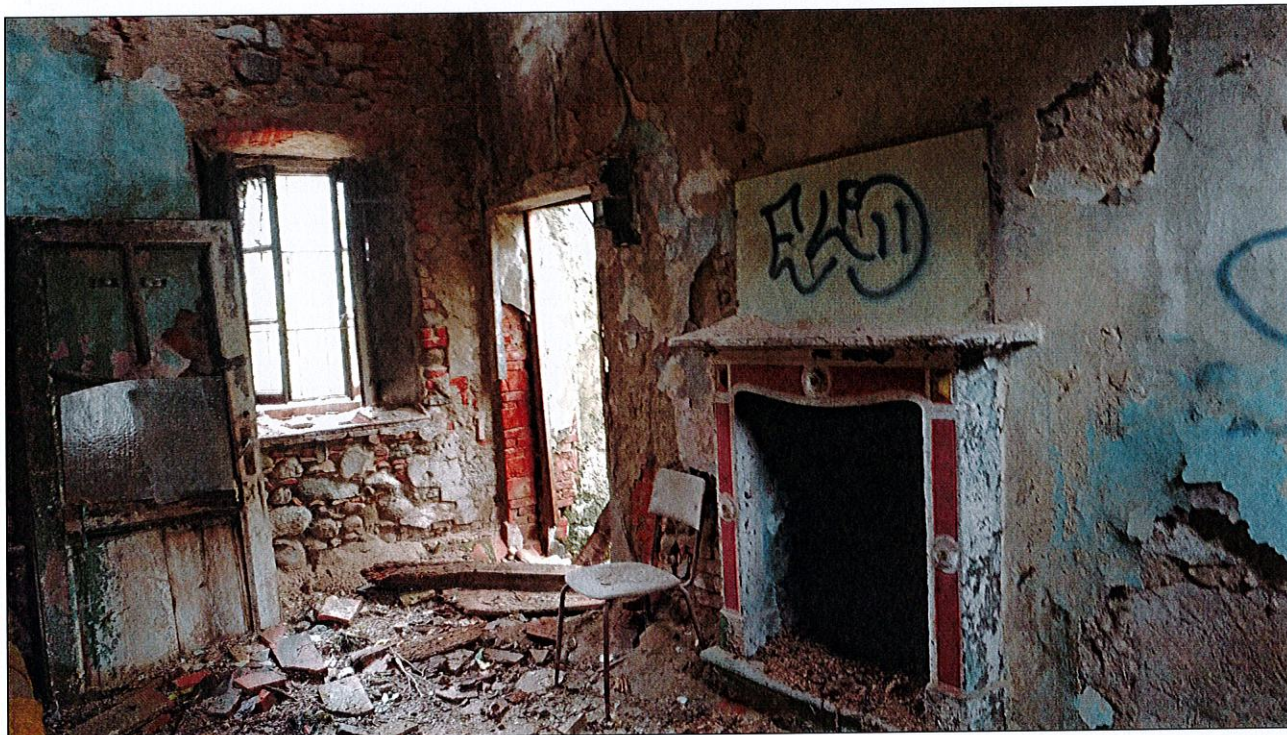
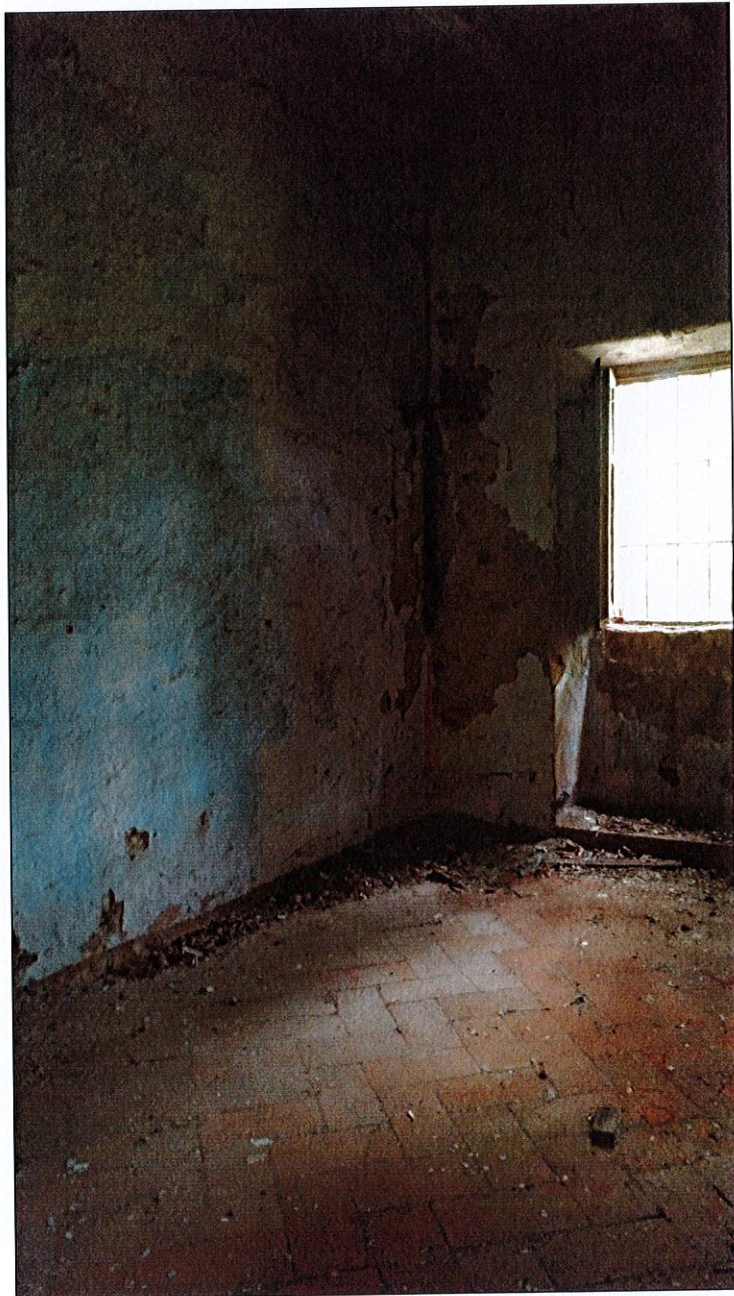
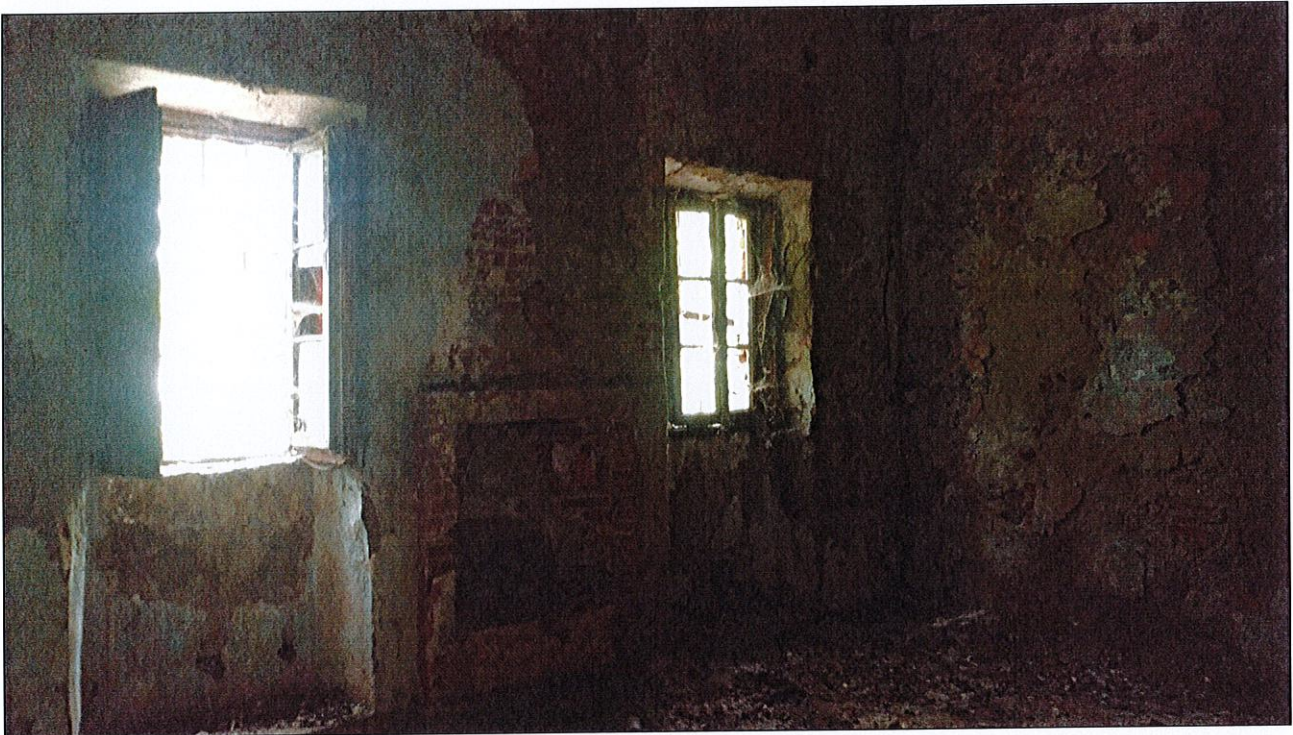
conservazione. All'immobile si accede attraverso il cortile comune che prospetta sulla Piazza Marconi; la struttura portante è composta da muratura in pietrame mista laterizio con intonaco al rustico; come si evince dalle foto da 12 a 15 il pavimento al PT è perlopiù in terreno battuto e privo di ogni finitura mentre il pavimento al P1° e 2° è composto in parte da battuto di cemento e in parte da marmette in cotto. Le pareti al piano terra sono in parte finite ad intonaco al rustico con diverse parti in distacco mentre al piano primo sono finite ad intonaco civile in cattivo stato di conservazione, il soffitto lasciato ancora a vista, i serramenti interni ed esterni in legno con inferriate in ferro.-----
